**ПРОБЛЕМЫ МАТЕРИАЛОВЕДЕНИЯ  
В МЕХАНИКЕ ДЕФОРМИРОВАНИЯ И РАЗРУШЕНИЯ  
НА СТАДИИ ОБРАЗОВАНИЯ ТРЕЩИН (часть 4)**

**Основные типы микроструктурных деформационных рельефов,  
образующихся в конструкционных материалах при циклическом  
нагружении в интервале температур интеркристаллитного разрушения**

**©Александр Никитович Романов**

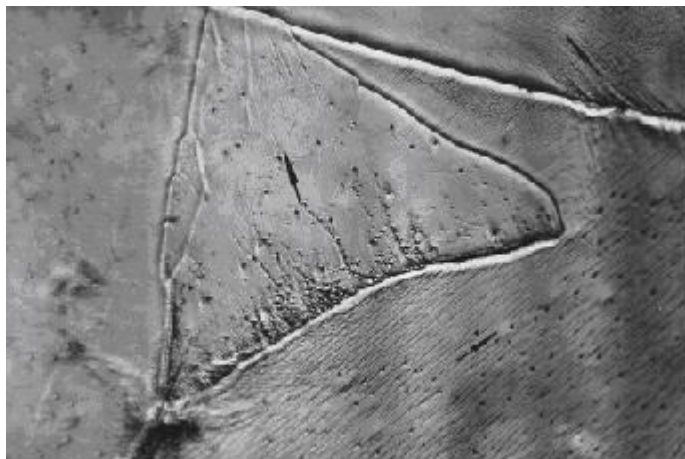
Из показанной на рис.3,а микрофотографии видно, что в приграничных участках зерен образца после  $1,8 \cdot 10^5$  циклов переменной нагрузки при  $500^{\circ}\text{C}$  протекают сложные деформационные процессы, связанные с образованием неоднородных полос скольжения.

**Рис.3.** Развитие деформационных процессов в приграничных участках зерен образцов технического железа:  
а – после  $1,8 \cdot 10^5$  циклов при  $T = 500^\circ\text{C}$ ,  
б – после  $7,7 \cdot 10^6$  циклов при  $T = 600^\circ\text{C}$ , (x 1200).

При этом в теле зерен наблюдается равномерная деформация с образованием слабо различимых в световом микроскопе возникших неровностей на поверхности. Направление деформационного микрорельефа, развившееся в одном зерне и отмеченное стрелками на рис.3, зависит от кристаллографической ориентации сопрягающихся зерен. Образующиеся в приграничных участках полосы скольжения не совпадают с направлением выпуклостей на приграничных зонах, а пересекают их под некоторым (как правило, небольшим) углом

Увеличение продолжительности испытания вызывает увеличение числа выпуклостей в зоне границ. На рис.3,б показана микроструктура поверхности образца технического железа после  $7,7 \cdot 10^6$  циклов нагружения при  $500^\circ\text{C}$ .

Вследствие увеличения пластичности материала с повышением температуры испытания выступы достигают значительных размеров без нарушения их сплошности.

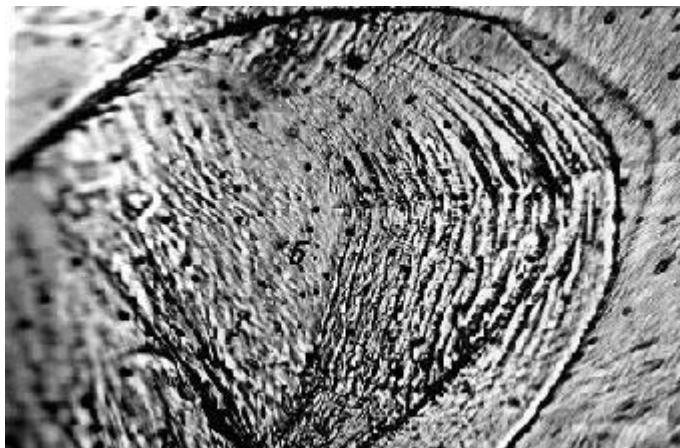
**Рис.5.** Собирательная рекристаллизация, наблюдавшаяся на поверхности образцов технического железа в процессе циклического нагружения при  $700^{\circ}\text{C}$  после  $5,7 \cdot 10^3$  циклов

После  $5,7 \cdot 10^3$  циклов нагрузки при  $700^{\circ}\text{C}$  (рис.5,а) на поверхности образца наблюдалось скачкообразное перемещение границы; граница из положения А переместилась в положение Б. На месте исходной границы А после ее миграции в результате собирательной рекристаллизации остается след, очерчиваемый рядом четко видимых ямок (пор). В промежутке между исходным и конечным положениями границы остаются следы ее промежуточного положения (в виде зон с выступами и впадинами). Расстояние между следами отдельных «скачков» границы составляет величину около  $2,5\text{--}3\text{ мкм}$ . Аналогичная картина наблюдалась в процессе испытания при  $800^{\circ}\text{C}$ . При этом процесс рекристаллизации протекал активнее, о чем свидетельствует увеличенное расстояние между положениями перемещающейся границы.

На рис.5 и рис.6 представлены микрофотографии, снятые с поверхности образцов технического железа, прошедших испытание при изотермической выдержке при  $700$  и  $800^\circ\text{C}$ .

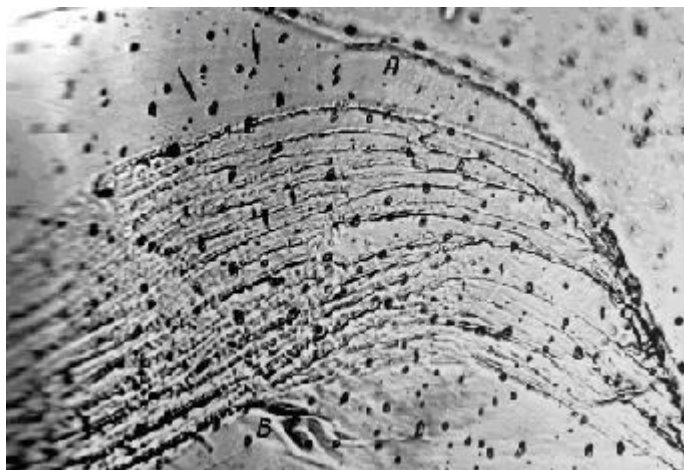
Следует обратить внимание на то, что граница зерен в начальный момент циклического нагружения мигрировала сравнительно плавно, лишь на непродолжительное время, задерживаясь в отдельных положениях (например, отмеченных стрелками на рис.6,а).

**Рис.6.** Миграция границ зерен образцов технического железа в процессе испытания на усталость:  
а – после  $5,7 \cdot 10^3$  циклов при  $700^\circ\text{C}$ ,  
б – после  $8,45 \cdot 10^3$  циклов при  $800^\circ\text{C}$  (x 1200).

Начиная с некоторого момента в процессе испытания образца, граница перемещается скачкообразно. По-видимому, для ее перехода из одного положения в другое необходимо вполне определенное количество энергии (тепловой и механической). На границе, некоторое время находящейся в стационарном положении (между очередными «скачками»), накапливается энергия и при достижении значения, достаточного для ее передвижения, происходит смещение в новое положение. Это перемещение всегда совершается в сторону увеличения радиуса кривизны границы (проявляется стремление границы к прямой линии). Это отчетливо видно на микрофотографии, показанной на рис.6,б, снятой с образца, прошедшего  $8,45 \cdot 10^3$  циклов переменной нагрузки при  $800^\circ\text{C}$ .

Длина исходной границы АВС после испытания в указанном режиме испытания значительно сократила свою протяженность (приблизительно на 10%), переместившись в положение А'В'С'.

Выше мы отмечали при рассмотрении рис.6, что под влиянием воздействия напряжений, прикладываемых к образцам при проведении испытаний на усталость в условиях высокотемпературного нагрева в вакууме, развивается усиленная миграция границ зерен.

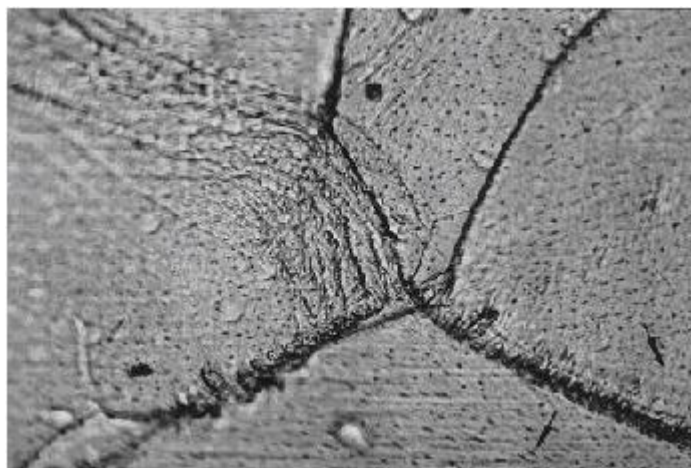
На микрофотографиях (рис.8), полученных с образца, прошедшего 5,7·10<sup>3</sup> циклов нагружения при 700<sup>0</sup>С, видны в зернах выявившиеся в процессе испытания ямки травления, сравнительно равномерно расположенные по всему телу.

**Рис.8.** Возникновение ямок травления на поверхности образцов технического железа в процессе испытания на усталость при  $700^{\circ}\text{C}$  после  $5,5 \cdot 10^3$  циклов нагружения (x 1200).

Проведенный нами подсчет по данным микрофотографиям количества ямок на единицу площади образца показал, что оно составляет величину около 10<sup>7</sup> 1/см<sup>2</sup>.

Наряду с дефектами, выявленными в виде точек, часто в одном и том же зерне можно наблюдать зоны выхода дефектов в виде коротких штрихов, имеющих в каждом отдельном зерне определенную ориентацию (как показано, например, стрелками на рис.8,б). В ряде случаев в некоторых зернах выявляются только «штрихообразные» короткие линии.

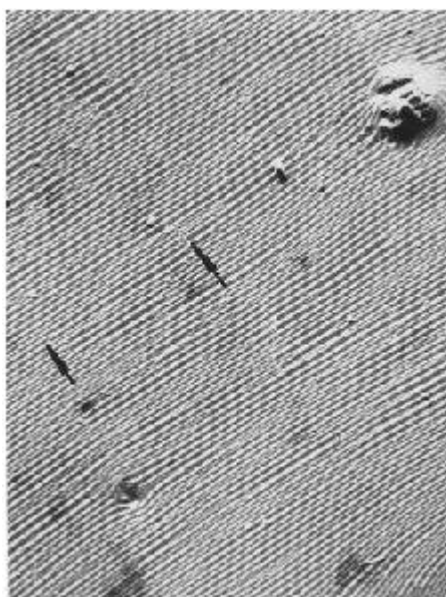
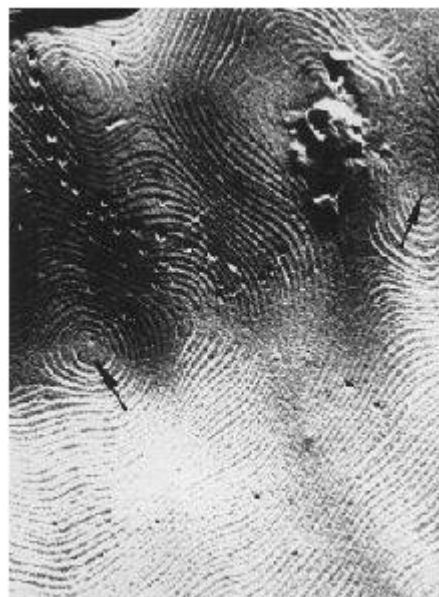
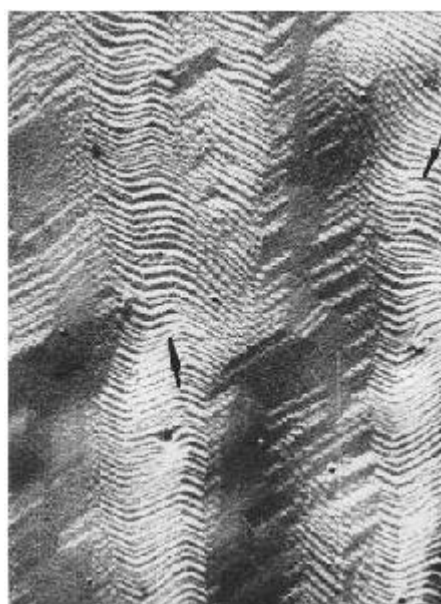
Электронно-микроскопический анализ показал, что в процессе испытания на усталость при температуре  $800^\circ\text{C}$  в вакууме, когда преобладает интеркристаллитный тип разрушения, в теле зерен протекают процессы, вызывающие образование различных типов микрорельефов, иллюстрируемых на рис.13.

В некоторых, определенным образом ориентированных к направлению прикладываемых напряжений зерна образца, могут возникать деформационные рельефы, вид которых представлен на рис.13, а-г. Характер микрорельефа зависит не только от направления внешней нагрузки, но и от напряженного состояния материала, взаимного влияния соседних зерен и наличия в них макродефектов. В центре некоторых зерен наблюдается однородное скольжение с образованием тонких полос, располагающихся на

расстояниях от 0,1 до 0,5 мкм (примером такой структуры может служить показанная на рис.13,а).

**Рис.13.** Электронные микрофотографии, иллюстрирующие характер протекания тонкого скольжения в теле зерен образцетехнического железа после  $4,5 \cdot 10^3$  циклов нагружения при  $800^\circ\text{C}$  (x 11000).

Следует обратить внимание на то обстоятельство, что некоторые рядом лежащие полосы тонкого однородного скольжения в некоторых участках (например, отмеченных стрелками на рис.13,а) сливаются друг с другом, образуя одну полосу скольжения, которая на некотором расстоянии может снова разветвиться на две самостоятельные. При приближении этих полос к границе зерна, где деформационные процессы активизируются в

На рис.13,б показана электронная микрофотография, снятая с поверхности образца после  $8,45 \cdot 10^3$  циклов переменной нагрузки при  $800^\circ\text{C}$ . Образование такого рода следов может быть связано с наличием в структуре технического железа (с 0,03% С и ряда других примесей) включений, а также карбидных частиц, в местах, отмеченных стрелками. Своеобразный «обход» включений полосами скольжения приводит к возникновению показанного на рис.13,б микрорельефа.

На рис.13,в представлена микрофотография поверхности образца, снятая с зерна, на котором в средней части (зона А) виден участок с прямолинейным характером расположения полос скольжения, принимающих в приграничной области (зона Б) извилистую форму.

В ряде случаев можно наблюдать в теле зерен неоднородное скольжение, обусловленное активизацией второй системы скольжения под воздействием высокотемпературного нагрева. Однако, возникновение неоднородного скольжения может происходить только в зернах, в которых вторая (неактивная) система благоприятно ориентирована к направлению действия прикладываемых напряжений. В этом случае отдельные микрообъемы материала совершают сложное перемещение в теле зерна и часто изменяют направление своего передвижения (например, такой характер строения имеется в участках, показанных стрелками на рис.13,г).

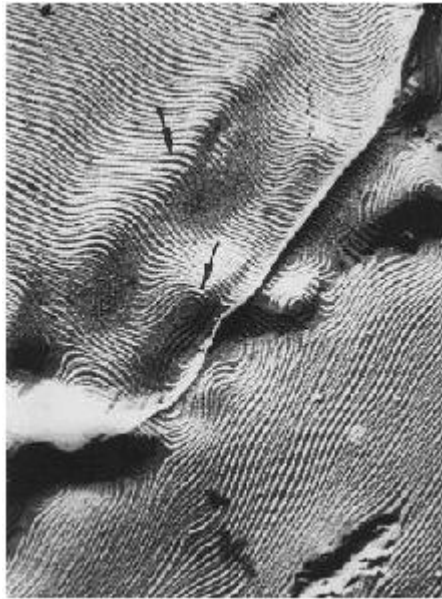
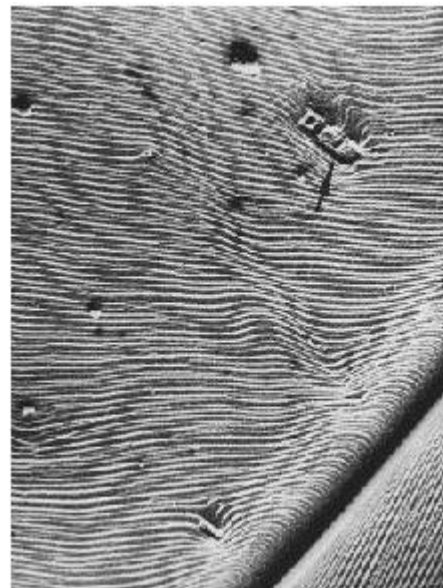
В зерне В видны контуры полос скольжения, на границах которых выявились в процессе испытания на усталость при нагреве имевшиеся и вновь образовавшиеся в этих зонах дефекты кристаллической решетки.

В результате протекания сложных деформационных процессов в зернах А, Б и В их граница сильно деформировалась, и в некоторых участках (показанных стрелками на рис.14,б) происходит смещение отдельных зон зерен.

**Рис.14.** Электронные микрофотографии с приграничных участков зерен на поверхности образца технического железа после  $4,5 \cdot 10^3$  циклов нагружения при  $800^\circ\text{C}$  (x 11000).

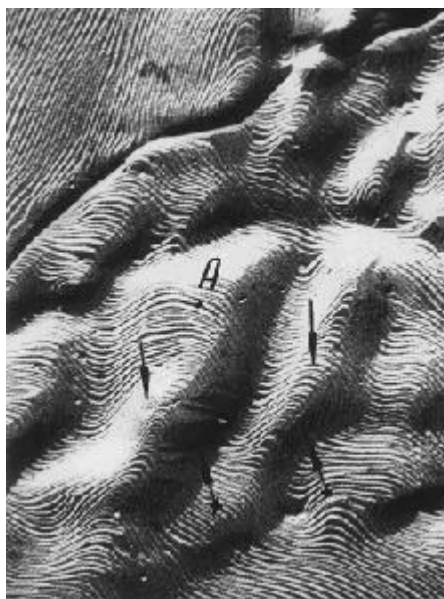
При длительных испытаниях, когда диффузионные процессы успевают достаточно развиться, на границах зерен возникают поры вследствие диффузии и скопления в них вакансий. На рис.15,г представлена микрофотография, полученная с образца железа, прошедшего  $4 \cdot 10^6$  циклов нагрузки при  $800^{\circ}\text{C}$  и  $\sigma = \pm 90$  МПа.

Стрелками отмечены поры, образовавшиеся при нагреве и нагружении при знакопеременном цикле. При этом в теле зерен наблюдается лишь тонкое скольжение, более интенсивно протекающее в приграничных участках.

**Рис.15.** Электронные микрофотографии, полученные с образца технического железа, испытанного при  $800^{\circ}\text{C}$  после  $4,5 \cdot 10^3$  циклов ( $\times 11000$ ).

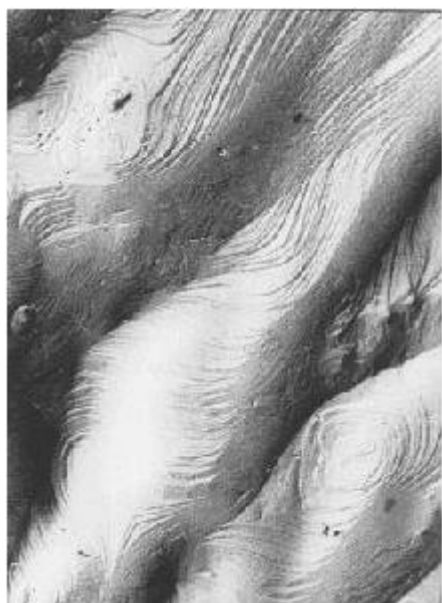
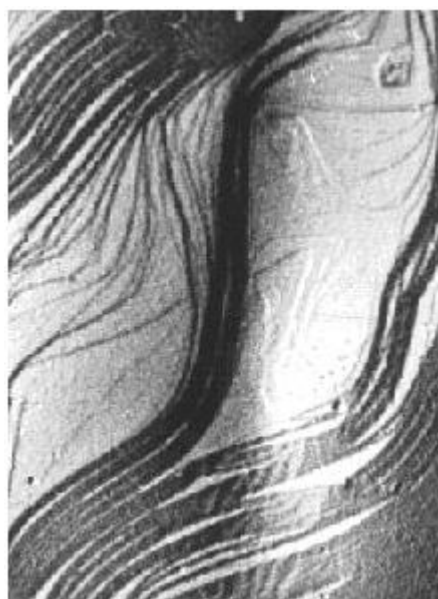
Как показали наши исследования, на поверхности образцов технического железа в процессе циклического нагружения при высоких температурах развиваются экструзионно-интрузионные деформационные процессы. На рис.18 даны электронные микрофотографии, полученные с поверхности образцов, прошедших испытание при  $800^{\circ}\text{C}$ . Можно видеть, что образовавшиеся под действием переменной нагрузки полосы тонкого скольжения (рис.24,а) после  $8,45 \cdot 10^3$  циклов искривляются вследствие образования впадины (отмеченной стрелкой). Наряду с этим можно видеть волнообразные выступы объемов материала (отмечены стрелками с черным кружком). На микрофотографиях (рис.24,б-г показаны образовавшиеся выступы (экструзии) и впадины (интрузии) на отдельных стадиях их развития. Указанные микрорельефы (рис.24,б-г) возникли на поверхности образца после  $4 \cdot 10^6$  циклов нагрузки при  $800^{\circ}\text{C}$  и  $\sigma = \pm 90$  МПа.

**Рис.24.** Экструзионно-интрузионные микрорельефы, образующиеся на поверхности образцов технического железа в процессе испытания на усталость при 800<sup>0</sup>С (x 11000).
